# Les bisses et l'évolution de leur technique de construction

Lukas HÖGL

## Evolution historique d'un ouvrage – évolution des techniques

### L'aqueduc de Sils i.D.

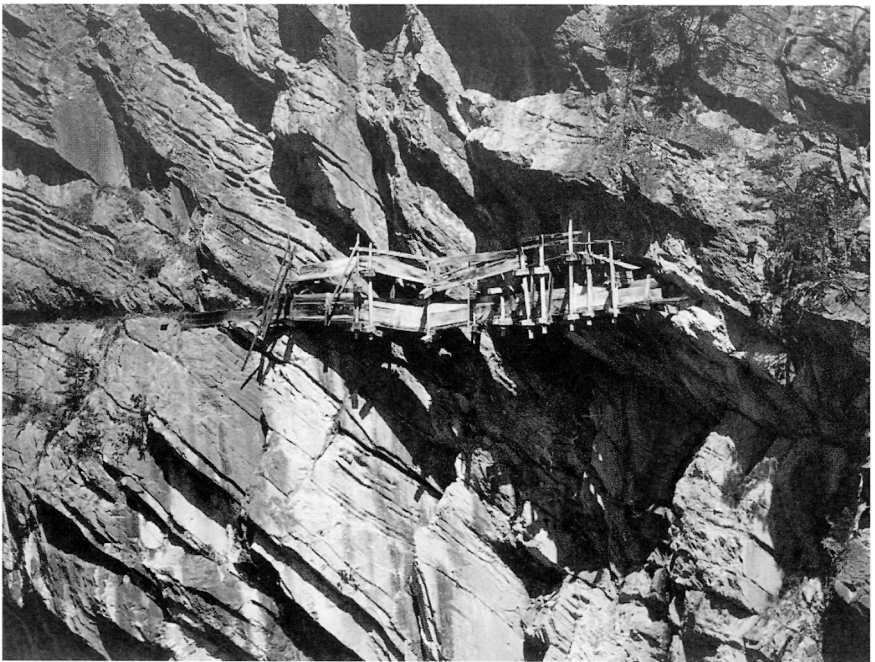
Fig. 23 – Les vestiges originaux des bisses sont des témoins archéologiques soumis à des dégradations ou à des destructions du fait de l'action des hommes et des phénomènes naturels. Ici, une des dernières parties conservées du Torrent Neuf de Savièse (état 1991).

A cette demande se joint obligatoirement la suivante : les éléments représentant des phases anciennes et les vestiges encore existants de bisses entièrement désaffectés (fig. 23), seuls objets sur lesquels les études demandées peuvent être menées, subissent diverses destructions ; au vieillissement naturel s'ajoutent les utilisations actuelles. Les améliorations apportées au niveau des conduites d'eau, dans le cas de bisses encore en activité, ou les modifications introduites à des fins touristiques, présentent toujours le danger de faire disparaître définitivement de vieux éléments et les dernières traces visibles. Depuis quelque temps on constate même l'œuvre de chasseurs de souvenirs, qui enlèvent des éléments en bois<sup>13</sup>. Relevons enfin la problématique des études dendrochronologiques<sup>14</sup>. De l'ensemble de cette situation, il découle une grande responsabilité pour les représentants de la protection des monuments historiques.
